社会福祉法人 大沢愛育会 大沢保育園

施工地／岩手県下閉伊郡山田町大沢8-19-2
竣工年月／平成25年3月
敷地面積／1,099.72㎡
延床面積／340.92㎡
構造／木造平屋建

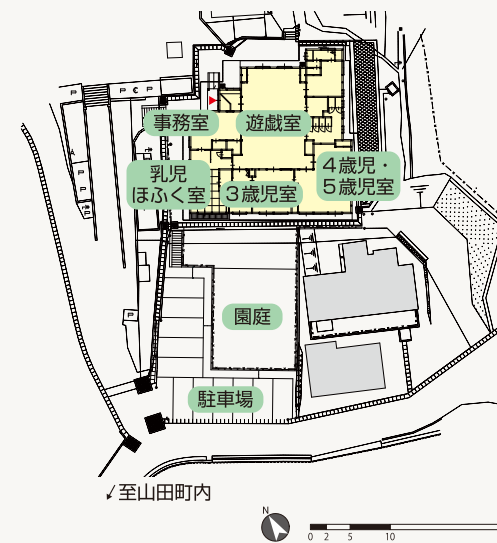
平面図・配置図

被災地での新園舎の建替えでは災害に備える施設計画に配慮しました。敷地は最大で約5mの嵩上げをし津波の浸水に備え、仮に園舎内まで津波が来た場合でも高い位置での避難をするため遊戯室の上部にキャットウォークを設けました。キャットウォークからは湾内を一望でき外部の状況を容易に把握できる施設となっています。また安全に加えて利便性にも配慮しました。限られた敷地での計画のため遊戯室には昇降式ステージを設置、約30cmのステージとして歌や踊りを披露する発表の場となり、日常はステージを下げ子どもたちが駆け回る広い遊戯室となります。
