株式会社 岩手銀行 塩釜支店

施工地／宮城県塩釜市旭町20番18号
 竣工年月／平成24年9月
 敷地面積／1,174.24㎡
 延床面積／618.95㎡
 構造／鉄骨造2階建

災害に強い施設造り

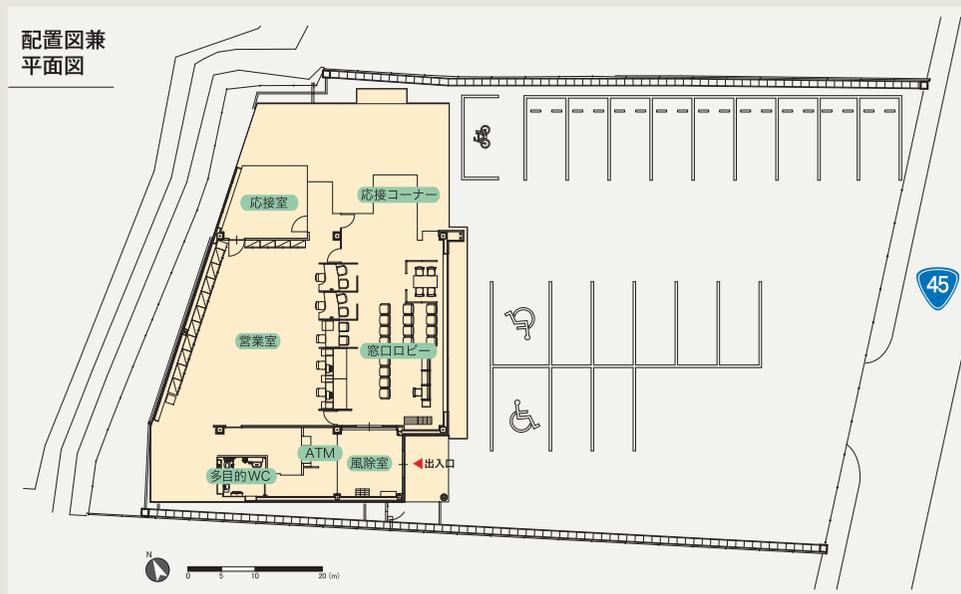
配置図兼
平面図

お客様の利便性と快適性の向上への配慮として、敷地内から受付窓口までは段差のない動線とし、お体の不自由な方にご利用いただく車椅子利用者用駐車スペース2台を店舗入口への最短位置に配置し、合計18台の駐車場を設けました。

具体的には津波による浸水対策として敷地を盛土にて約80cmの嵩上げし、北側の崖地崩壊受けのために腰高1.5mまで鉄筋コンクリートの基礎を立上げ、災害時における被害の最小化に取り組むとともに、29時間対応の非常用発電機の設置や、厨房設備へはプロパンガス方式の採用など非常時のエネルギー源を確保し地域の皆様への避難生活のお役立ち店舗となっております。
